## АКТ

### расплетения дефектного участка талевого каната на ремонтной базе ЗС ЭГБ ООО «Таргин Бурение»

г. Нижневартовск

10 ноября 2016 г.

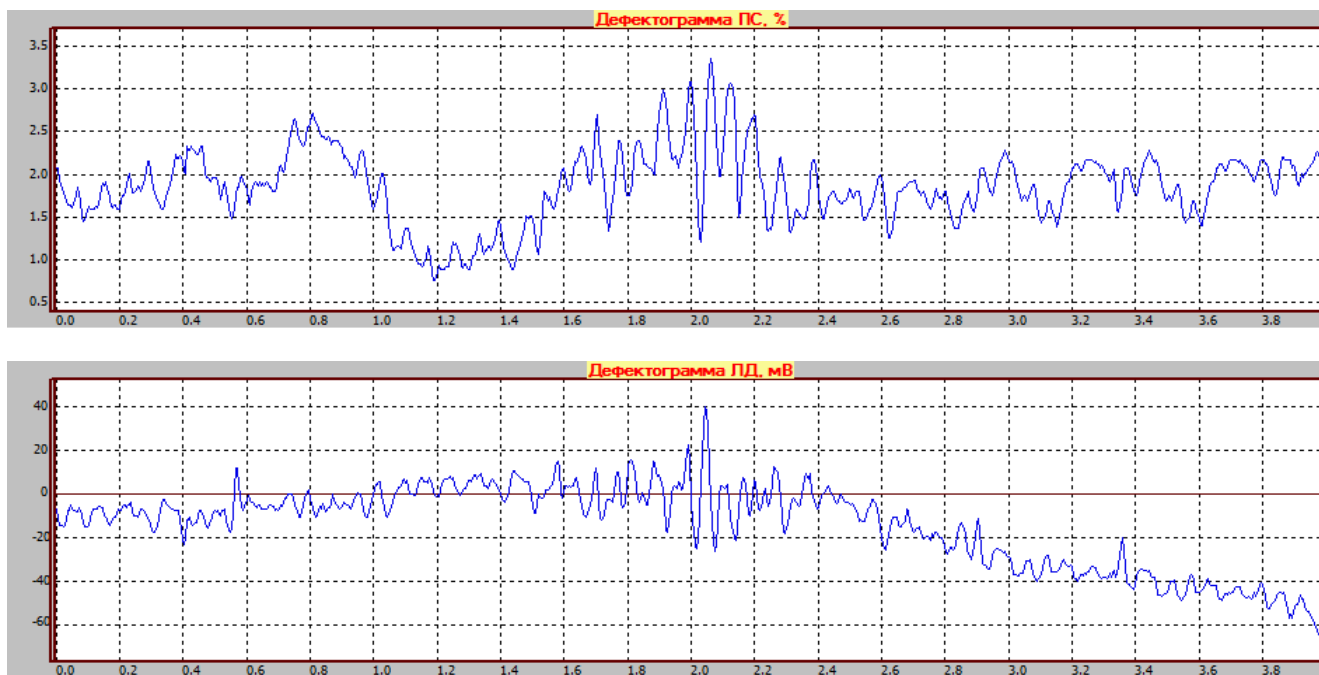
10.11.2016 г. работники ООО «ИНТРОН ПЛЮС» совместно с работниками БПО ЗС ЭГБ ООО «Таргин Бурение» произвели инструментальный контроль этого участка талевого каната длиной 4,0 м (Приложение 1, Фиг. 1), вырезку дефектного участка длиной 1,0 м (что соответствует 30 d, где d диаметр каната) и его расплечение (Приложение 1, Фиг. 3).

Фиг. 1. Дефектограммы участка талевого каната записанная 10.11.2016 г.

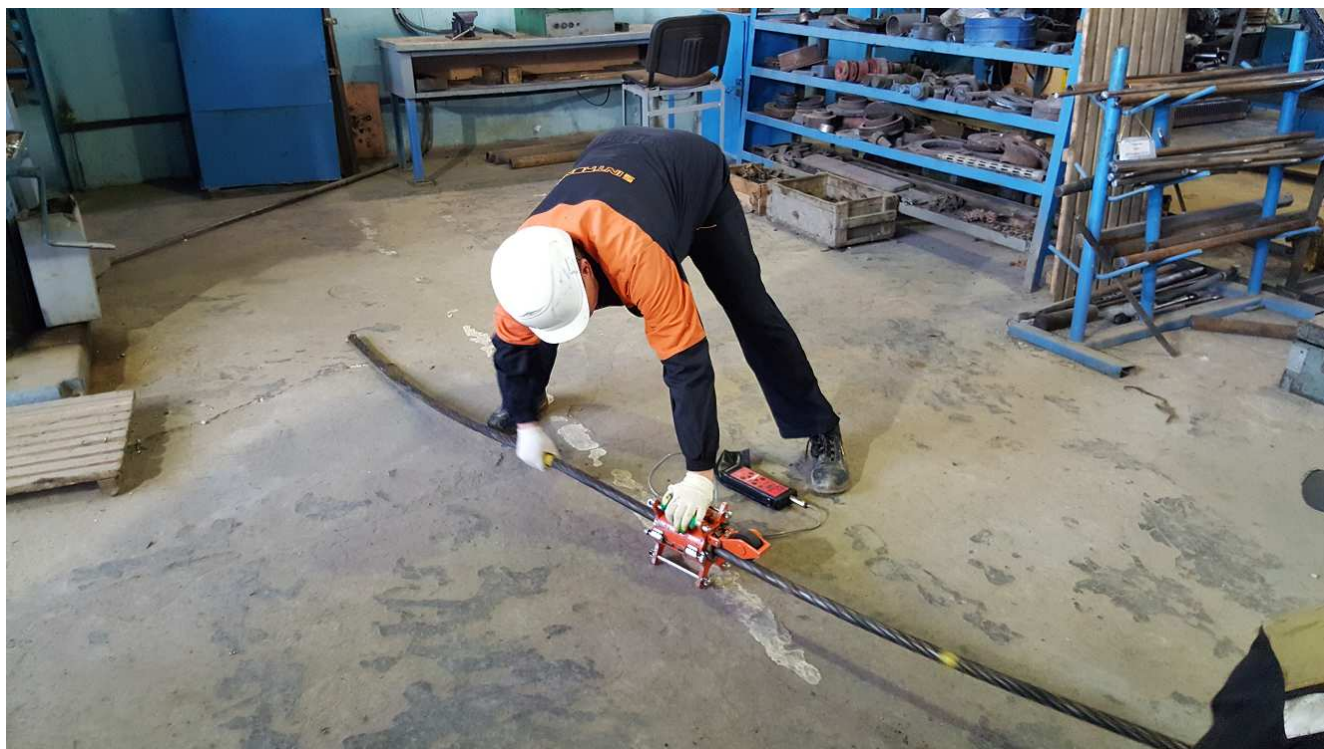
Фиг.2. Проведение инструментального контроля участка каната дефектоскопом ИНТРОС.

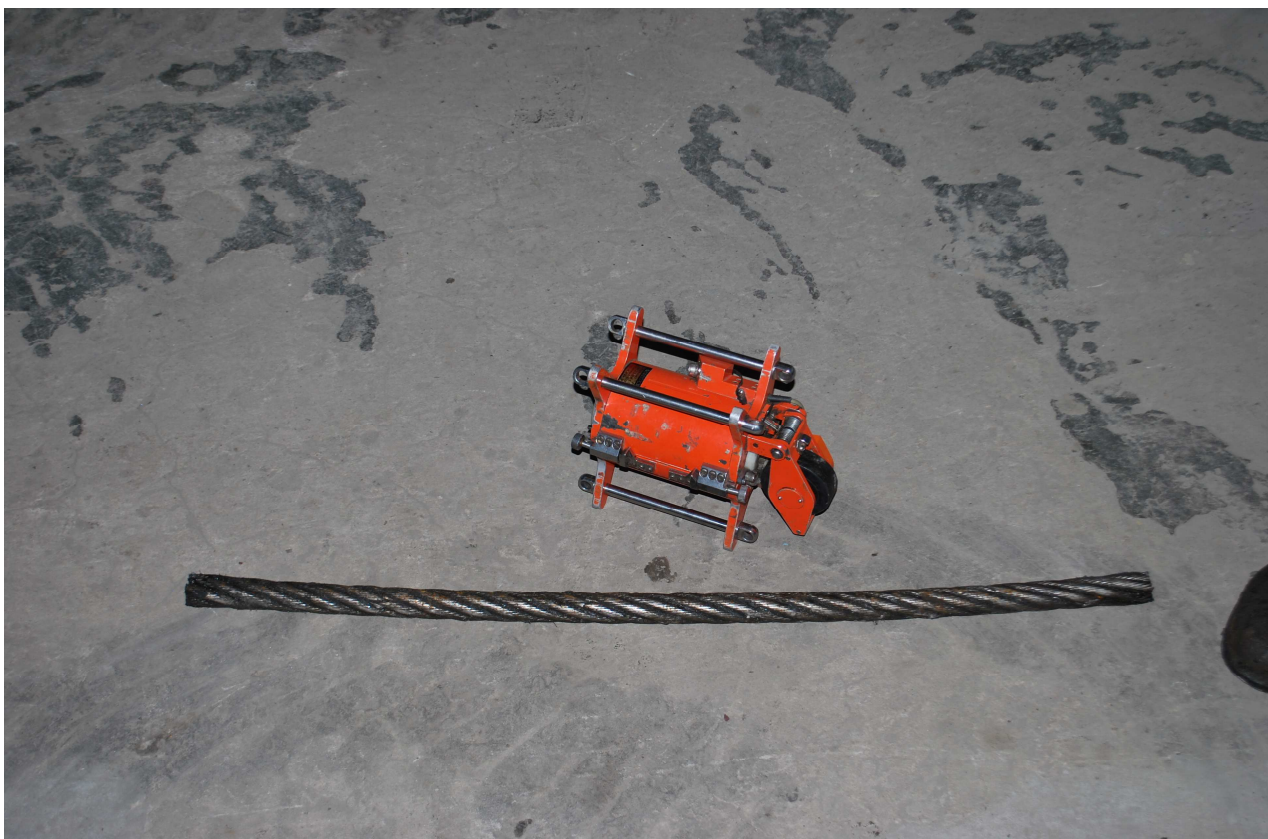
Фиг.3. Фотография вырезанного дефектного участка длиной 1.0м.

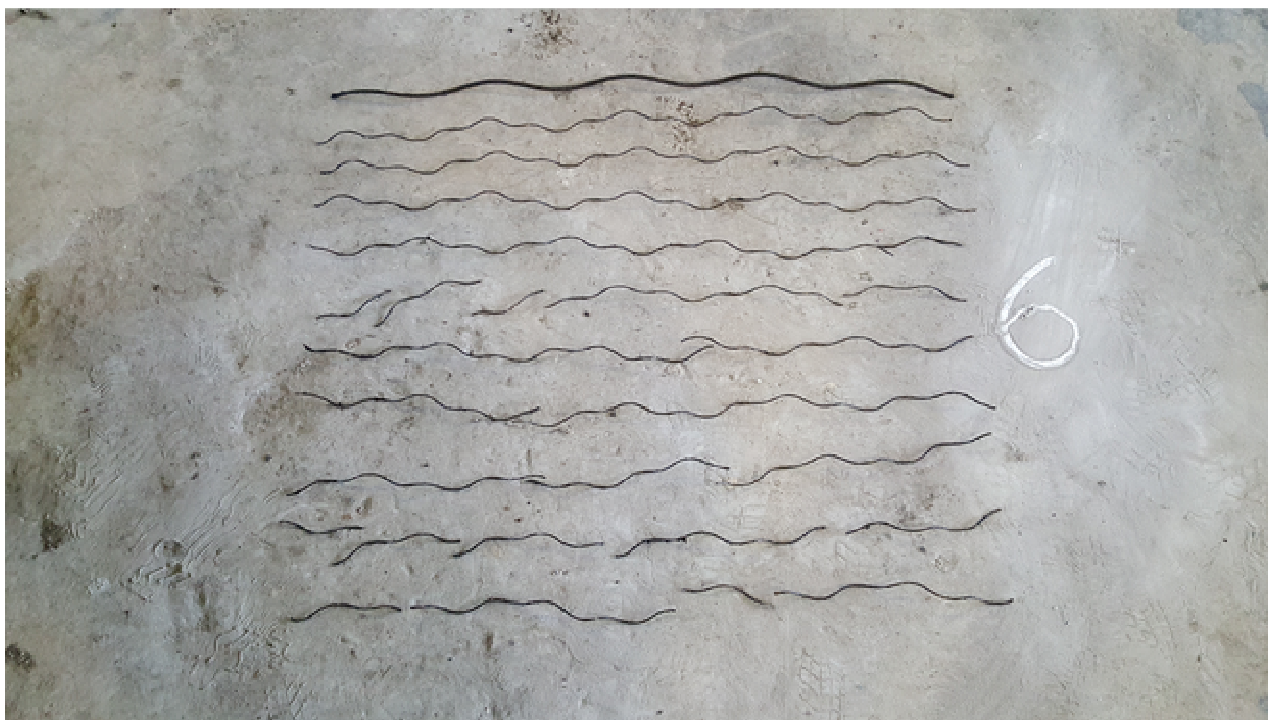
При расплетении шести наружных прядей получены следующие результаты (Приложение 1, Фиг.4):

- 1 прядь — обнаружено 13 обрывов наружных проволок;
- 2 прядь — обнаружено 11 обрывов наружных проволок;
- 3 прядь — обнаружено 13 обрывов наружных проволок;
- 4 прядь — обнаружено 10 обрывов наружных проволок;
- 5 прядь — обнаружено 15 обрывов наружных проволок;
- 6 прядь — обнаружено 16 обрывов наружных проволок.

Обрывов в сердечниках наружных прядей не обнаружено.

Таким образом было обнаружено 78 обрывов наружных проволок прядей на длине 30 d (5 шагов свивки). Из 54 наружных проволок не было обрывов лишь на 6 проволоках.

Фиг.4. Фотография оборванных наружных проволок одной из шести расплетенных прядей и сердечника этой пряди.

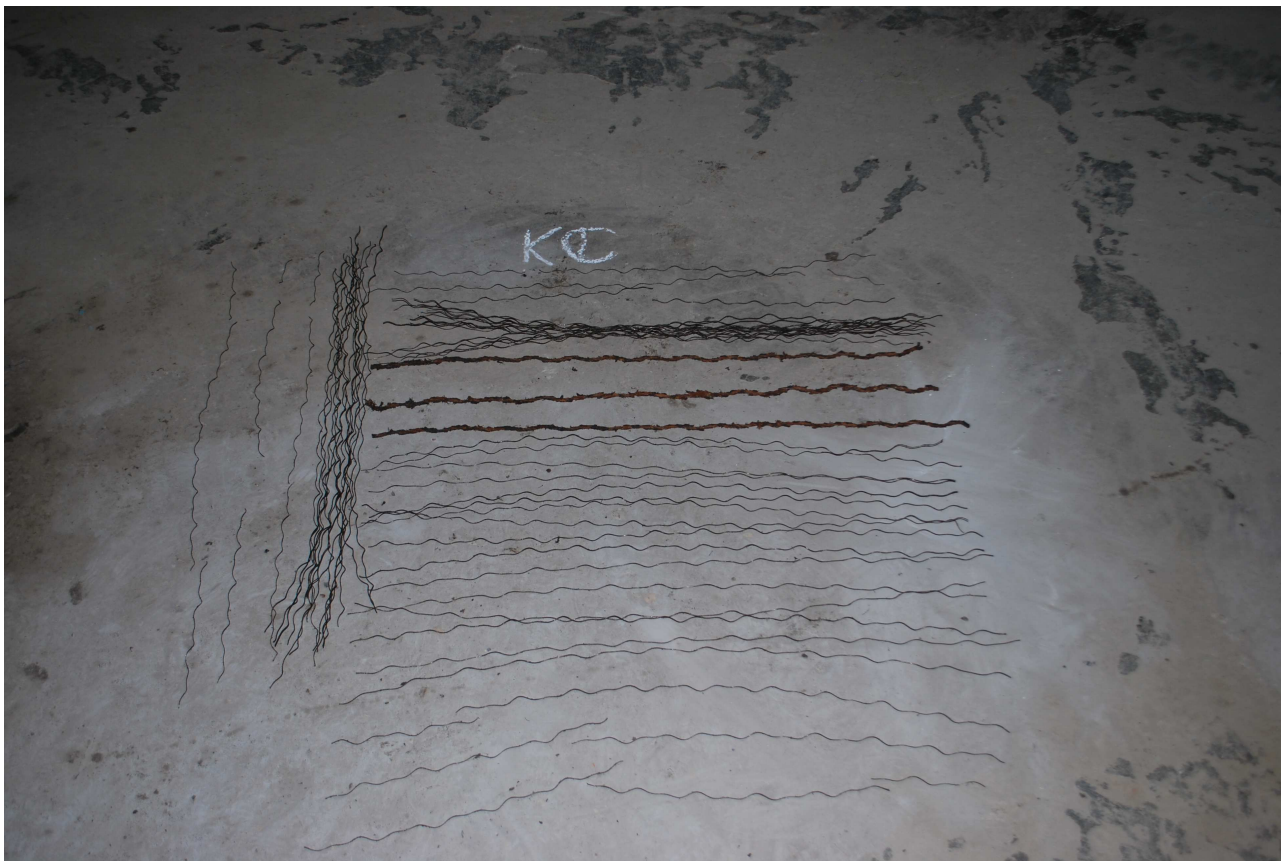
При расплетении трех прядей металлического сердечника обнаружено 16 обрывов проволок на длине 30 d (Приложение 1, Фиг.5).

Максимальное количество обрывов проволок на длине 6 d (шаг свивки) обнаружено 19, что соответствует 9% от общего количества проволок на шаге свивки (согласно нормативной документации обрыв одной проволоки учитывается только один раз на шаге свивки и не зависит сколько раз эта проволока оборвалась на шаге свивки).

Согласно ФНП критерии браковки этого каната — 21 оборванная проволока на шаге свивки.

Фиг.5. Фотография оборванных проволок сердечника каната.
