## РОЛЬ ДЕФЕКТОСКОПИИ КАНАТОВ В ОБЕСПЕЧЕНИИ БЕЗОПАСНОСТИ ЛИФТОВ

В.Я. КОМИССАРОВ (*Ростехнадзор*), В.В. СУХОРУКОВ, проф., д-р техн. наук, С.В. ХОМЕНКО  
(ООО «Интрон Плюс»)

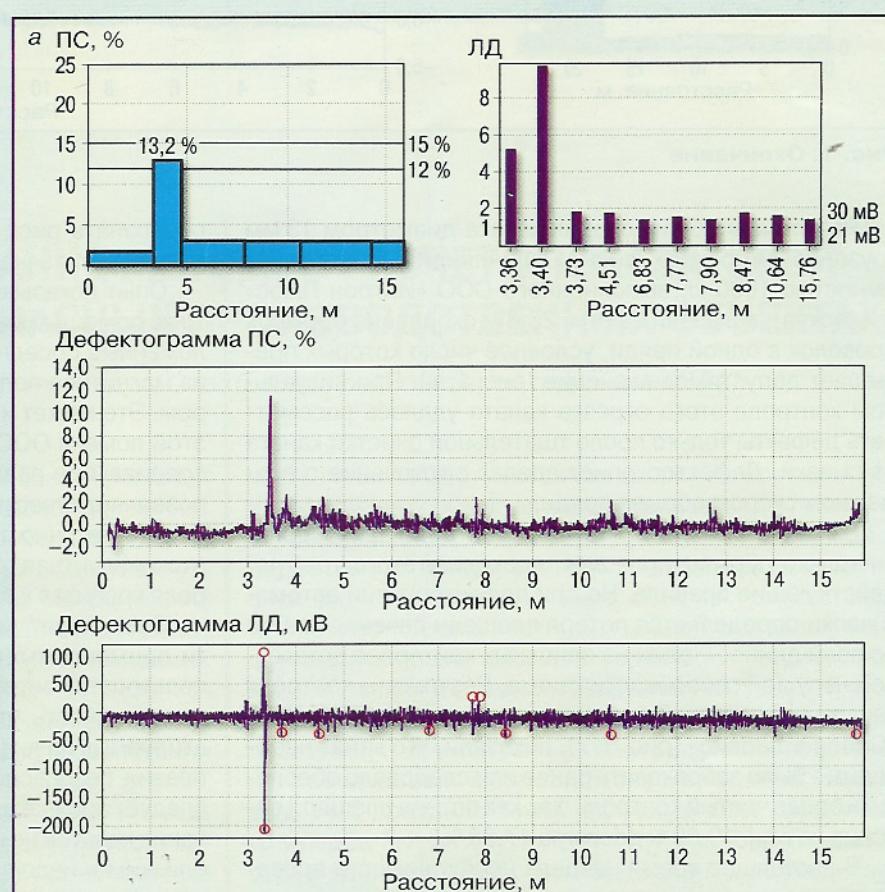
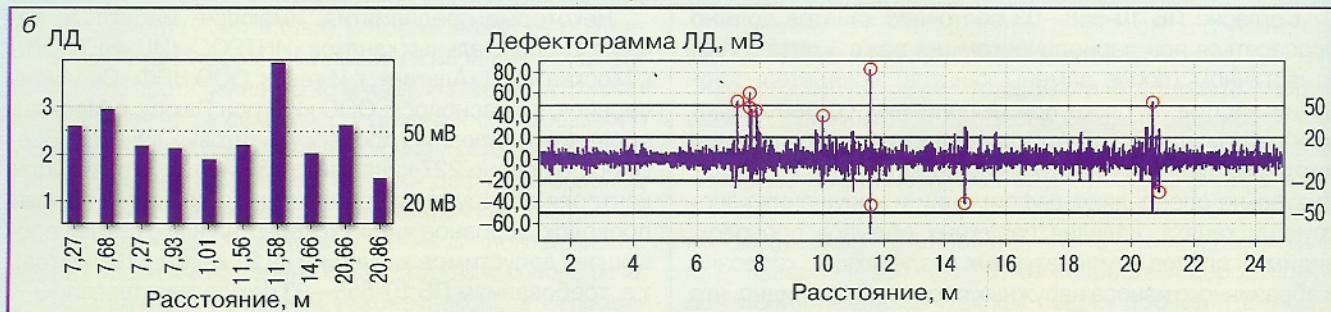
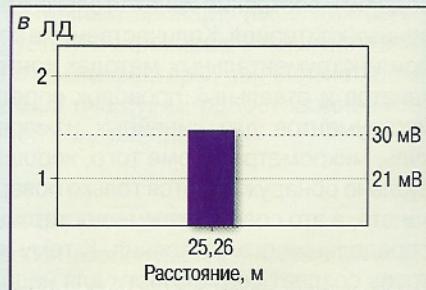
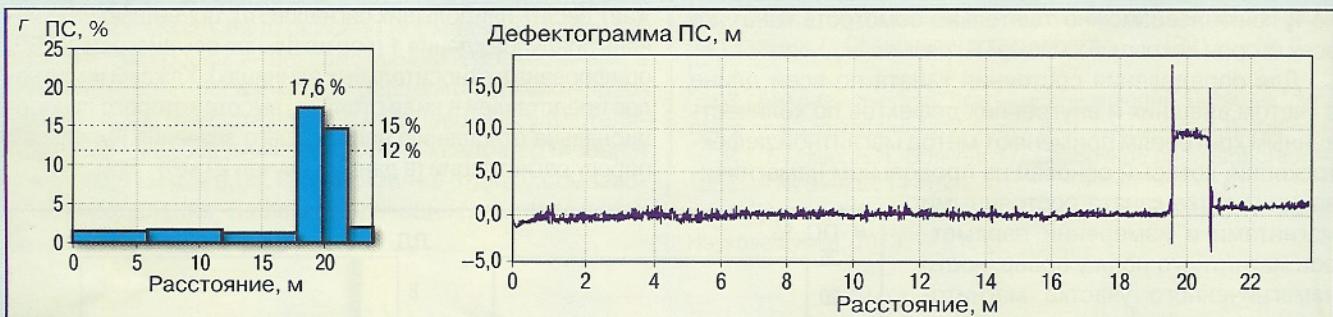
Рис. 1. Результаты обследования канатов лифтов (см. тоже с. 34)

Результаты обследования канатов, выполненного прибором «Интрос», представлены в виде диаграмм ПС (потеря площади сечения каната) и ЛД (локальные дефекты проволок), построенных на основе соответствующих дефектограмм (рис. 1). Диаграмма ПС воспроизводит в сжатом (формализованном) виде дефектограмму ПС, отображая ее в несколько столбцов, высота каждого из них соответствует максимальному значению ПС на данном участке. Наибольшее значение ПС показывает число, вынесенное над соответствующим столбцом. На диаграмме также показываются уровни браковки ПС. Диаграмма ЛД отображает десять наибольших сигналов ЛД, превышающих уровень предупреждения 1 (вертикальная ось диаграммы ЛД, оцифрована в относительных единицах). Каждый из сигналов представлен в виде столбца, высота которого пропорциональна отношению наибольшего значения импульса к порогу регистрации (в данном случае 21 мВ).

Из дефектограмм, приведенных на рис. 1, а, следует, что участок наибольшего износа каната диаметром 10,5 мм пассажирского лифта грузоподъемностью 320 кг, обследование которого выполнено ИКЦ «Альтон», находится на отм. 3,4 м, где наблюдается скопление обрывов проволок. Их условное число превышает допустимое значение. Сравнивая эти данные с результатами дефектоскопии каната диаметром 10,5 мм (обследование выполнено ИЦ «НЕТЭЭЛ»), приведенными на рис. 1, б, видно, что последний более изношен, имеются участки с множественными обрывами. Наибольшая деформация каната наблюдается на отм. 11,17 м. Здесь условное число оборванных проволок превышает допустимое значение.

Результаты обследования каната диаметром 13 мм грузопассажирского лифта (Финляндия) грузоподъемностью 1000 кг, выполненного ООО «Инtron Плюс» (г. Москва), показали на отм. 25,3 м скопление обрывов проволок в одной пряди, условное число которых превышает допустимое значение (рис. 1, в). При визуальном контроле этого отрезка каната удалось рассмотреть дефекты только после тщательной очистки каната от смазки. Дефектоскопист сделал заключение о возможном скором обрыве пряди.

Важно напомнить, что при контроле фиксировали только обрывы проволок, поскольку этого требуют действующие правила. Но при дефектоскопии автоматически определяется потеря площади сечения каната по всей длине — один из основных критериев остаточной несущей способности каната. Результаты контроля каната диаметром 7,8 мм, представленные ООО ИПФ «Сиблифтсервис» (рис. 1, г), показали, что канат необходимо было забраковать ранее или следовало обеспечить более частый контроль, так как потеря площади сечения на отм. 19,69 м достигла 17,58 %.

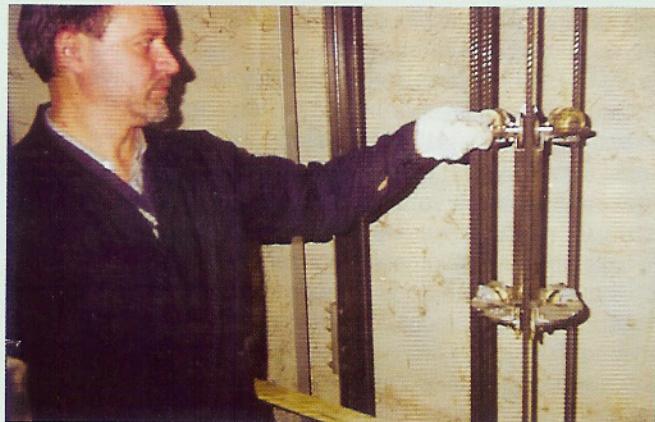
Опыт показывает, что при контроле лифтовых канатов с помощью магнитного дефектоскопа близкорасположенные соседние с контролируемым канаты влияют на магнитное поле, создаваемое и измеряемое прибором. Это может исказить результаты. Для преодоления этой помехи ООО ИПФ «Сиблифтсервис» разработало специальное раздвижное устройство (рис. 2), которое позволяет отвести контролируемый канат от остальных. Оно достаточно просто устанавливается на канаты, при этом магнитная головка дефектоскопа в процессе контроля крепится к элементам самого устройства.

**Рис. 2. Установка раздвижного устройства на канаты лифта**
