Неразрушающий контроль

МАГНИТНАЯ ДЕФЕКТОСКОПИЯ СВАРНЫХ ВЕРТИКАЛЬНЫХ РЕЗЕРВУАРОВ

И.О. Козырев
(ООО «ИНТРОН
ПЛЮС»)

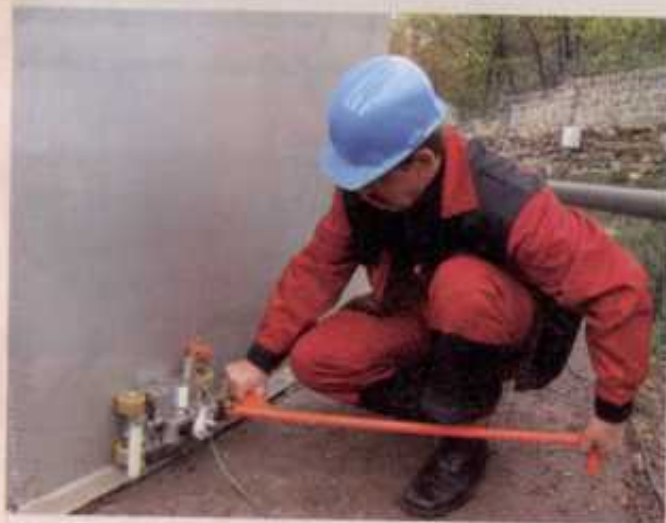
Рис. 1. Проверка дефектоскопом ИНТРОКОР М-150 на стальном листе зоны вблизи уторного шва

Не осталась в стороне от этого процесса и научно-производственная компания «ИНТРОН ПЛЮС». Основываясь на своем опыте по разработке магнитных снарядов для внутритрубной диагностики, а также, изучив и проанализировав мировой опыт по применению магнитного метода для плоских ферромагнитных поверхностей, инженеры компании разработали дефектоскоп ИНТРОКОР М-150 (рис. 1) для контроля стальных листов.

Измерительная система дефектоскопа ИНТРОКОР М-150 построена на комбинации датчиков Холла и вихретоковых датчиков. Система сконструирована таким образом, что сочетание двух физических методов позволяет не только повысить достоверность результатов контроля, но и обеспечить возможность работы через защитное покрытие

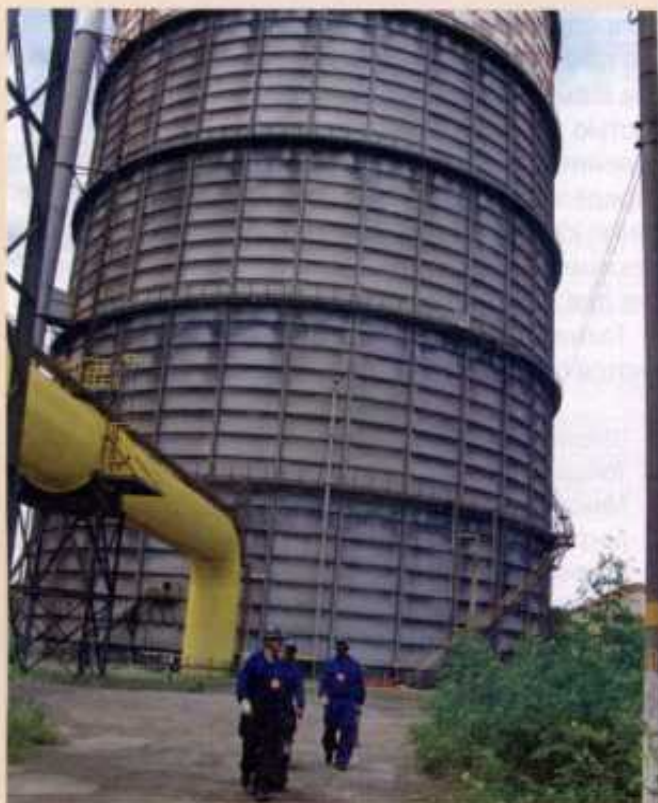
Рис. 2. Резервуар для хранения сжиженного газа на заводе Arcelor Mittal в г. Виктория (Бразилия)

Первым на появление нового оборудования и его технические возможности отреагировал один из дилеров компании «ИНТРОН ПЛЮС» — бразильская компания SOFLES, специализирующаяся на оказании услуг по неразрушающему контролю. Наши специалисты приняли участие в контроле технического состояния плавающей крыши резервуара для хранения сжиженного газа на заводе Arcelor Mittal в г. Виктория (Бразилия) (рис. 2).

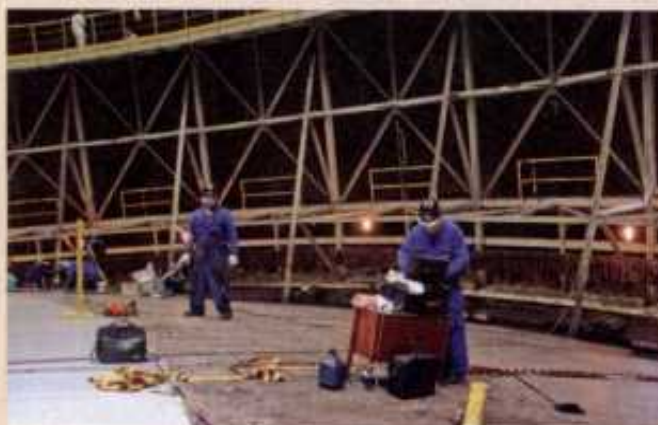
Рис. 3. Контроль технического состояния плавающей крыши

Работы проводились в рамках очередного периодического обслуживания резервуара с выводом его из эксплуатации (рис. 3).

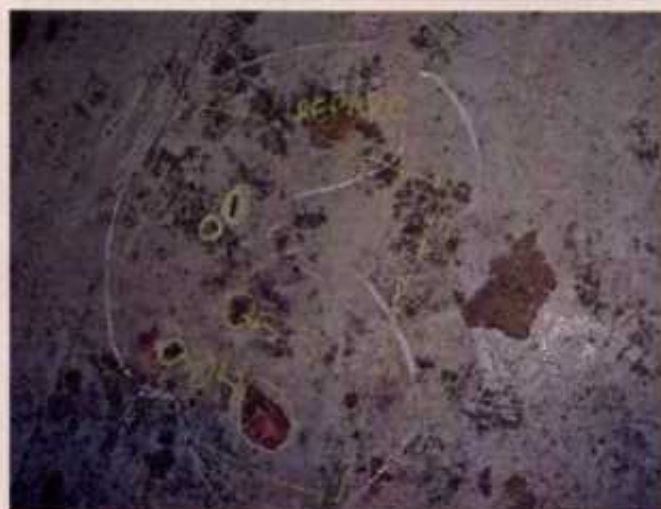
В ходе контроля технического состояния поверхности крыши были обнаружены две зоны, в которых глубина коррозионного поражения превысила браковочный критерий (рис. 4 и 5). Остаточная толщина металла в одном случае составила 2,7 мм, в другом — 2,4 мм. На схеме расположения листов (рис. 6) участки, на которых они зафиксированы, обозначены красным цветом. На основании полученных данных заказчиком принято решение об изменении плана проведения ремонта. Организованы дополнительные ремонтные работы на забракованных участках и увеличены сроки для инспекционных работ. В

Рис. 4. Выявленные зоны коррозии после снятия защитного покрытия

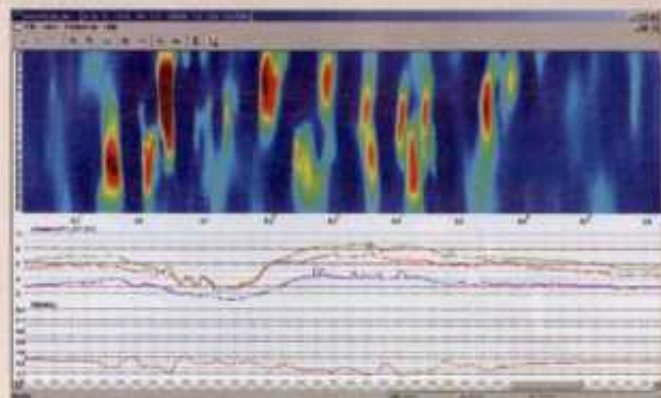
Рис. 5. Сигнал от дефекта
