Значение дефектоскопии канатов для повышения безопасности эксплуатации грузоподъемных кранов

*В.С.Котельников, канд.техн.наук, В.Г.Жуков
(Госгортехнадзор России),*

*А.А.Худошин, канд.техн.наук
(ЗАО НПО «Техкранэнерго», г. Владимир),*

*В.В.Сухоруков, проф., докт.техн.наук
(ООО «Интрон Плюс», г. Москва)*

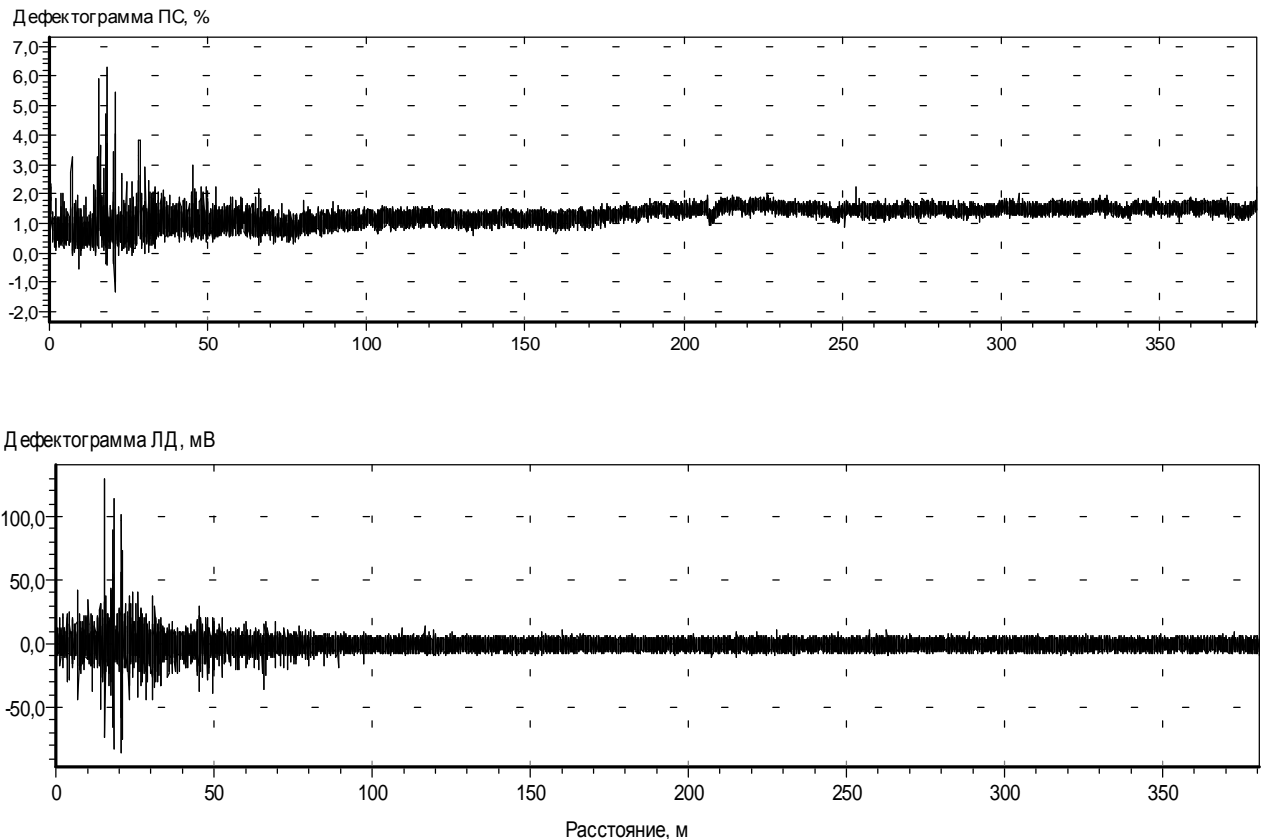
Рис.1. Дефектограммы грузового каната крана ROTAIN MD-185A (каната А)

На рис. 1 приведены дефектограммы этого отрезка по каналам потери сечения (ПС) и локальных дефектов (ЛД), под которыми подразумеваются, в частности, обрывы проволок. Из дефектограмм следует, что участок наибольшего износа каната находится на расстоянии (0-60) м от места закрепления грузового каната.

Потеря сечения каната здесь превышает 6%, имеются множественные обрывы проволок. На рис. 2 приведены дефектограммы участка каната А с координатой (17-21) м

Результаты дефектоскопии (рис. 1) и визуальная проверка (с расплетением) участка каната А с координатами (364-380) м показала отсутствие потери сечения и обрывов проволок. При испытаниях двух фрагментов каната, вырезанных из этого участка, данные сертификата о разрывном усилии отличались от полученных при испытаниях на 3% и 5%.

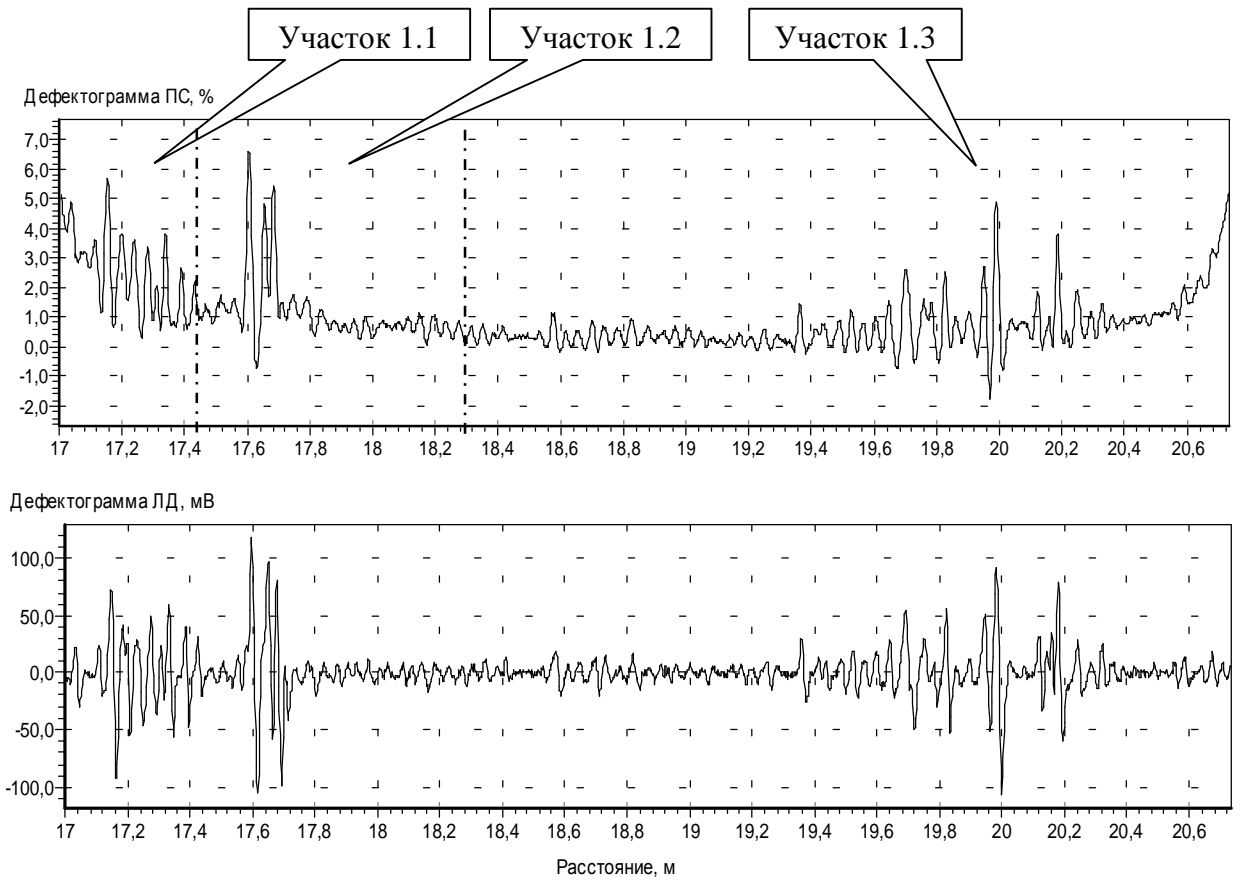
Рис.2. Дефектограммы каната А на участке (17-21) м

от нулевой точки, из которых следует, что участки с наибольшей плотностью обрывов проволок имеют координаты (17,0-17,7) м – участок 1.1 и (19,4-20,3) м – участок 1.3.

Результаты разрушающих испытаний отрезков каната А на разрывной машине показали следующее. Прочность на разрыв уменьшилась на 61% по сравнению с данными сертификата для участка 1.2 (дефектограмма рис. 2) и на 49% - для участка 1.3. Заметим, что дефектограммы этих участков сходны с дефектограммой участка 1.1.1. Следовательно, участки 1.2 и 1.3 изношены приблизительно так же, хотя и несколько меньше.

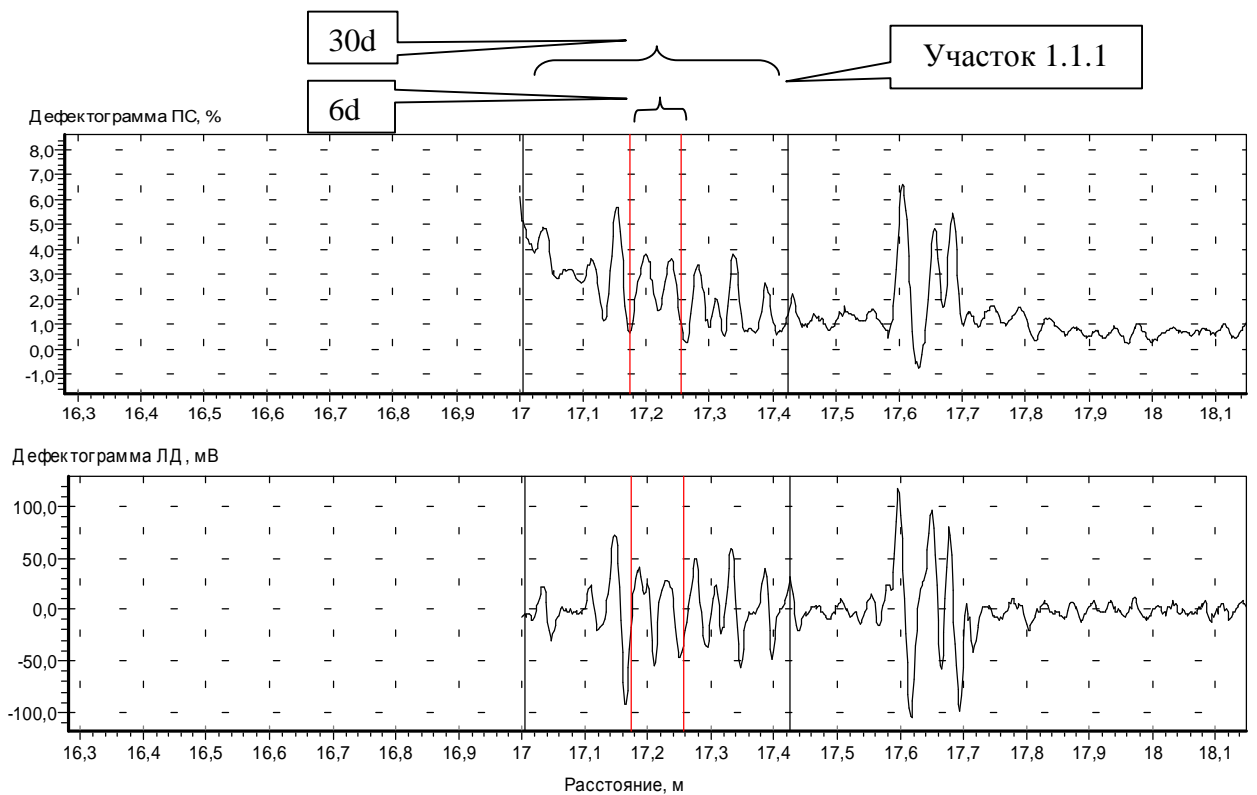
Рис.3. Дефектограммы участка 1.1 длиной 0,42 м каната А

Рис. 3 показывает в увеличенном масштабе дефектограммы участка 1.1 каната А.

При расшифровке дефектограмм рис. 3 было найдено, что количество обрывов проволок превышает 35 на участке 1.1.1 длиной $30d=0,42\text{м}$, что больше предельно допустимого Правилами количества обрывов (8) на длине $30d$.

Таким образом, канат А необходимо было снять с эксплуатации по результатам дефектоскопии.

Столь значительное расхождение количества обрывов, обнаруженных при расплетении участка каната и при дефектоскопии, объясняется следующими обстоятельствами.

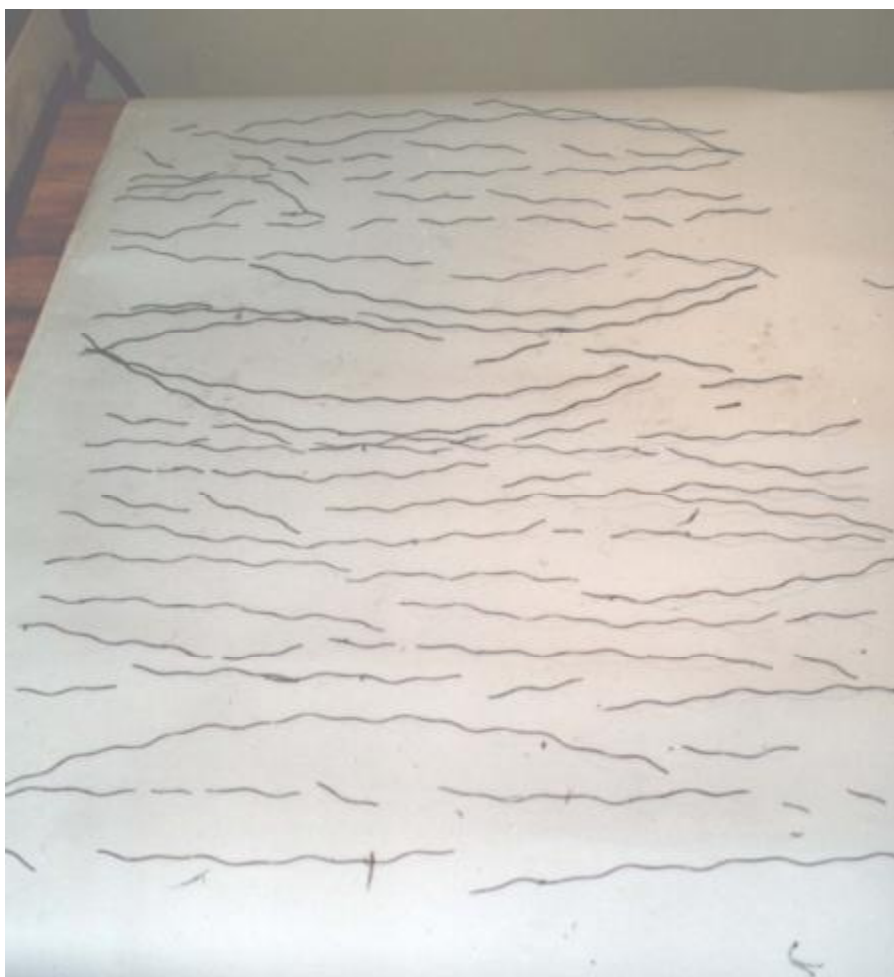
Рис. 4. Фрагменты проволок внутреннего слоя каната А

Во-первых, часть обрывов проволок внутреннего слоя произошла при расплетении каната, т.к. в этих проволоках накопились большие усталостные напряжения в процессе эксплуатации каната. На рис. 4 показаны фрагменты этих проволок. Из приведенного фото видно, что многие проволоки имеют более одного обрыва (до 7). Практически все проволоки внутреннего слоя на этом участке потеряли изгибную упругость и буквально рассыпались при расплетении каната.

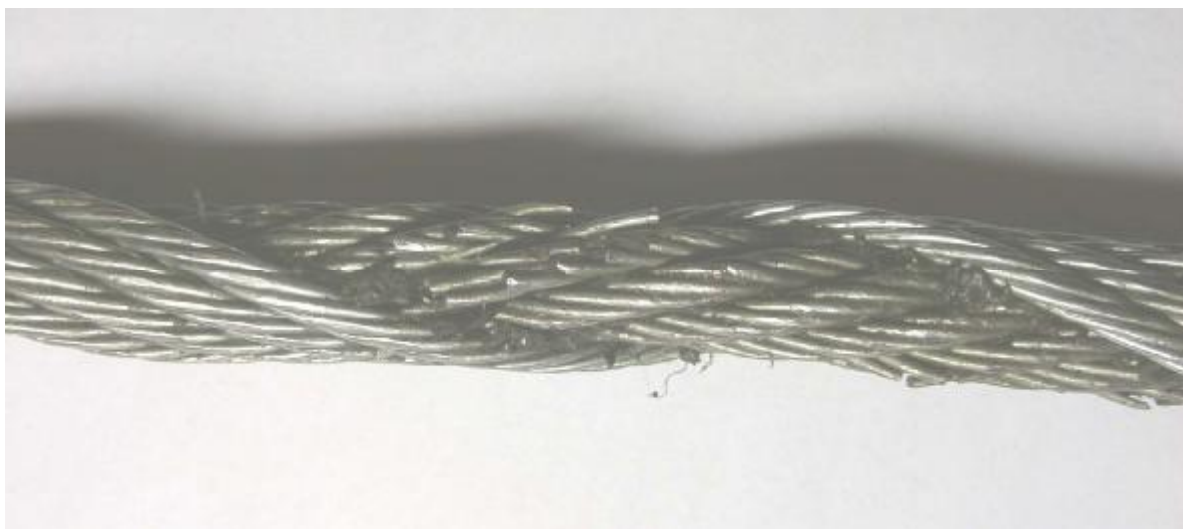
Рис. 5. Участок 1.1 каната А с частично удаленными прядями наружного слоя

Во-вторых, из-за высокой концентрации внутренних обрывов на исследованном участке (рис. 5) происходило наложение сигналов от обрывов один на другой, что затрудняло их идентификацию.

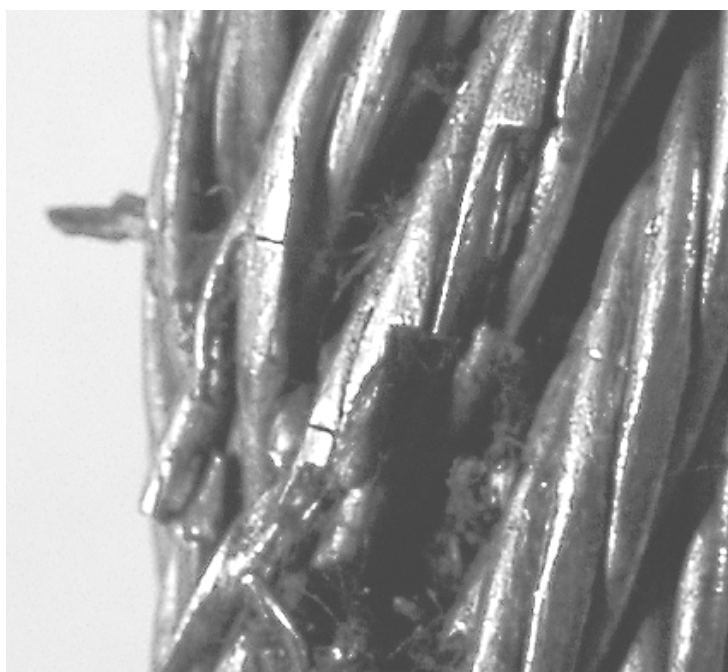
Рис. 6. Обрывы проволок наружного слоя, вызванные усталостью

При осмотре каната было установлено, что в нескольких местах имеются групповые обрывы проволок усталостного характера в наружном слое (рис. б), которые в принципе могли быть обнаружены при визуальном контроле в процессе эксплуатации. На практике этого не происходило, поскольку для детального осмотра со всех сторон смазанного каната длиной около 400 м требуется масса времени, в течение которого внимание обследователя неизбежно ослабевает.

Было установлено, что наиболее изношенные участки каната работали на блоках крана. Неизношенный участок каната с координатами (364-380) м находился в районе витков трения у барабана и не проходил через блоки в процессе эксплуатации крана.

Таким образом, причина обрыва каната А, вызвавшего аварию, заключалась в недопустимом износе каната. Этот износ мог быть своевременно обнаружен с помощью дефектоскопии, и аварию можно было предотвратить.

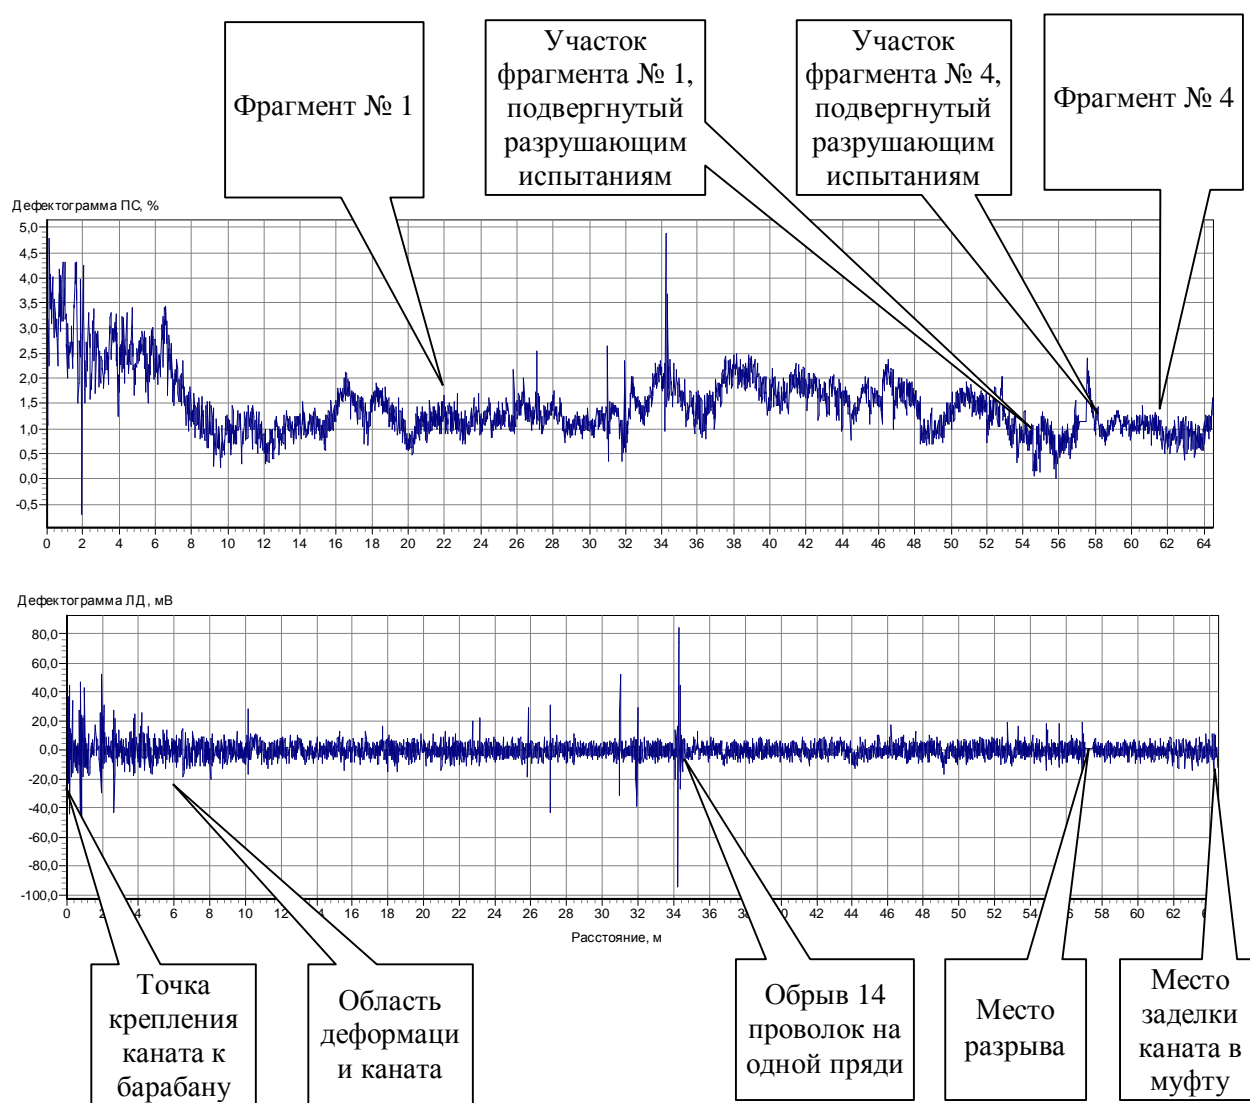
Рис. 7. Дефектограммы стрелового каната крана ДЭК-251 (каната Б)

На рис. 7 приведены дефектограммы двух фрагментов оборванного каната Б, № 1 длиной 52 м и № 4 длиной 6 м. Дефектограммы соединены между собой с помощью программного обеспечения WINTROS дефектоскопа ИНТРОС. Фрагменты № 2 и № 3 длиной (0,8-0,9) м каждый, содержащие оборванные концы каната, подвергались только визуальному контролю.

Из дефектограмм следует, что потеря сечения каната Б не превышает 5%. Наиболее изношены участки каната (0-8) м и 34 м. На первом из них обнаружены обрывы проволок и деформация каната в виде раздавливания прядей. На отметке 34 м видны значительные сигналы, соответствующие не менее, чем 11 оборванным проволокам. На отметках 26, 27, 31 и 32 м обнаружены обрывы от одной до трех проволок. При визуальном исследовании

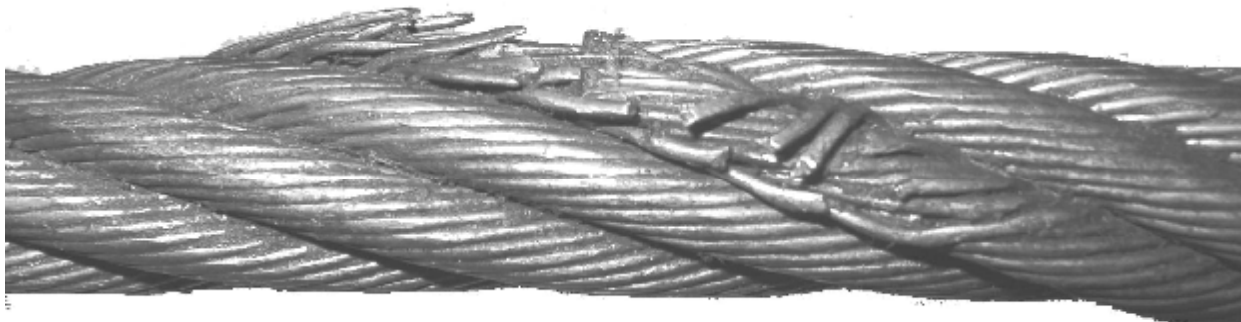
Рис. 8. Обрывы проволок одной пряди каната

участка каната (34 м) обнаружено 14 оборванных проволок одной пряди на длине 60 мм (рис. 8), а на длине 6d (120 мм) – 18 оборванных проволок. Характер обрывов свидетельствует о том, что они появились задолго до аварии. Учитывая, что по Правилам для такого каната допускается не более 14 обрывов, канат не мог быть допущен к эксплуатации, тем более, что обрывы были сосредоточены в одной пряди, что усиливает опасность дефекта.

Таким образом, можно утверждать, что причина разрыва каната Б заключалась в сосредоточенных обрывах проволок, аналогичных обнаруженным на отметке 34 м. Действительно, только около 25% оборванных в месте разрушения каната проволок имеют иглообразные окончания, т.е. оборвались под влиянием растяжения. Концы остальных оборванных проволок имеют вид, типичный для усталостного разрушения.

Групповой обрыв проволок на отметке 34 м мог быть обнаружен визуально, однако, как и в предыдущем случае аварии, этого не произошло при эксплуатации каната по той же причине.

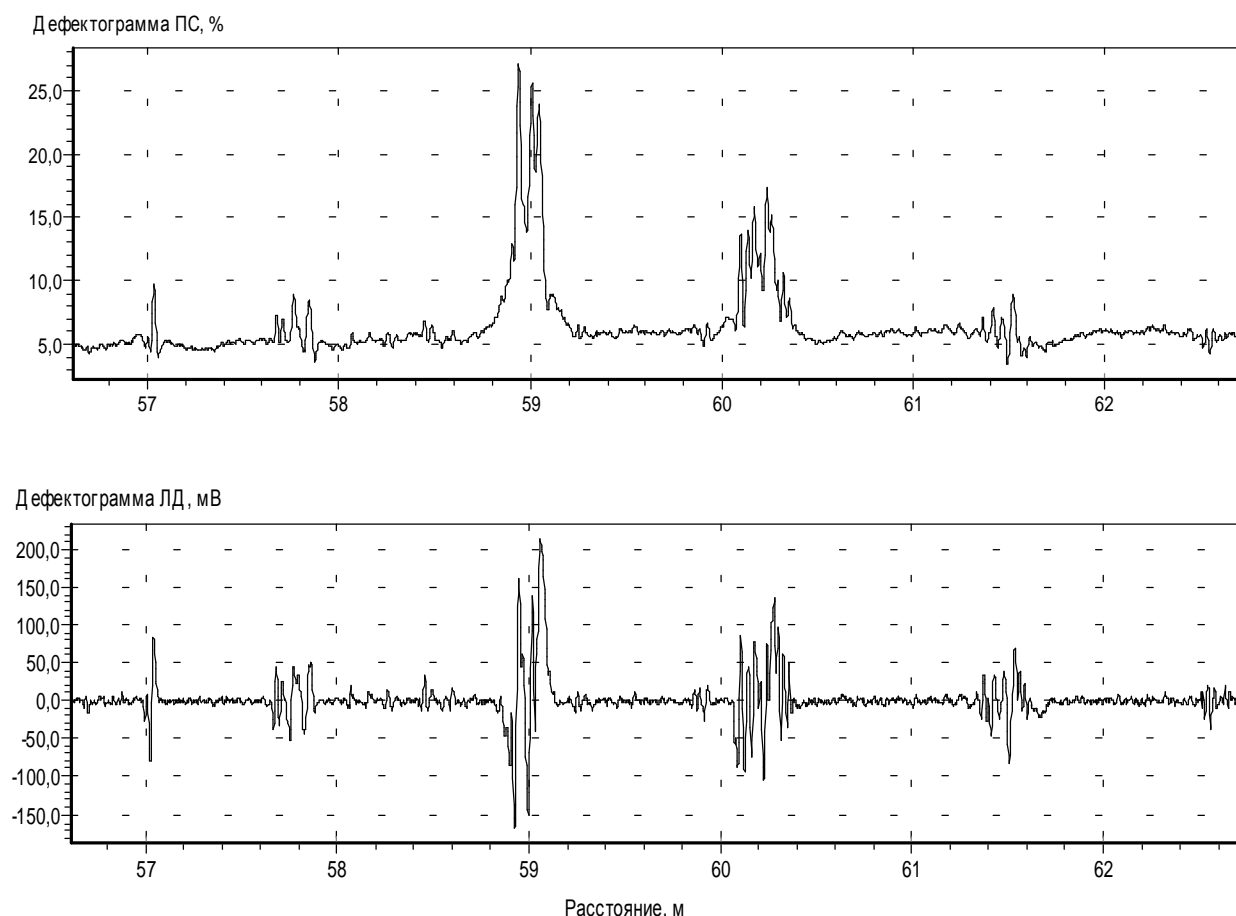
Рис.9. Дефектограммы участка стрелового каната башенного крана БК-309

На рис. 9 приведены дефектограммы участка стрелового каната диаметром 16 мм (ГОСТ 2688-80) башенного крана БК-309. Этот участок находится у барабана в моменты подъема (опускания) стрелы при нагруженном кране. Потеря сечения доходит до 27% (допустимо 17,5%), количество обрывов также больше допустимого.
